TOA-CHUGOKU PAINTS CO., LTD.

# DAILY INSPECTION REPORT

Shop : Siam Yamato Steel

Date : 29/01/2019

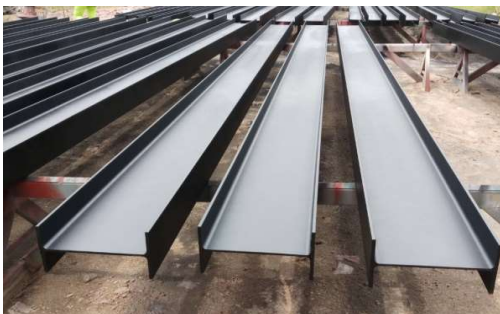
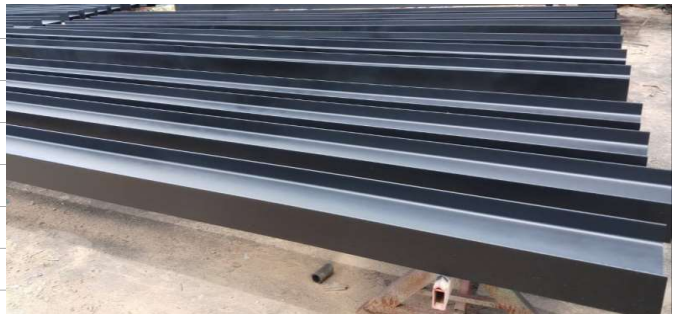
## Technical comment ผลจากการสุ่มวัดความหนาสี

- ได้ทำการสุ่มวัดความหนาสีรวม (Multix primer ) พบว่าความหนาสีส่วนใหญ่สุ่มวัดได้สูงกว่าที่กำหนด ดราวละเอียดได้จาก report d.f.t.ที่แนบมาด้วย
